| کد: ۱۴۰۰-۷-۱۰-۱ | | فرم درس آموزی رویدادهای HSEE | | <div></div> <div>جمهوری اسلامی ایران</div> <div>وزارت صنعت، معدن و تجارت</div> | | | | | | | |
| تأیید کننده: دفتر امور HSEE وزارت | | عنوان درس آموزی: بکار گیری الزامات ایمنی در تعمیر و نگهداری | | | | | | | | | |

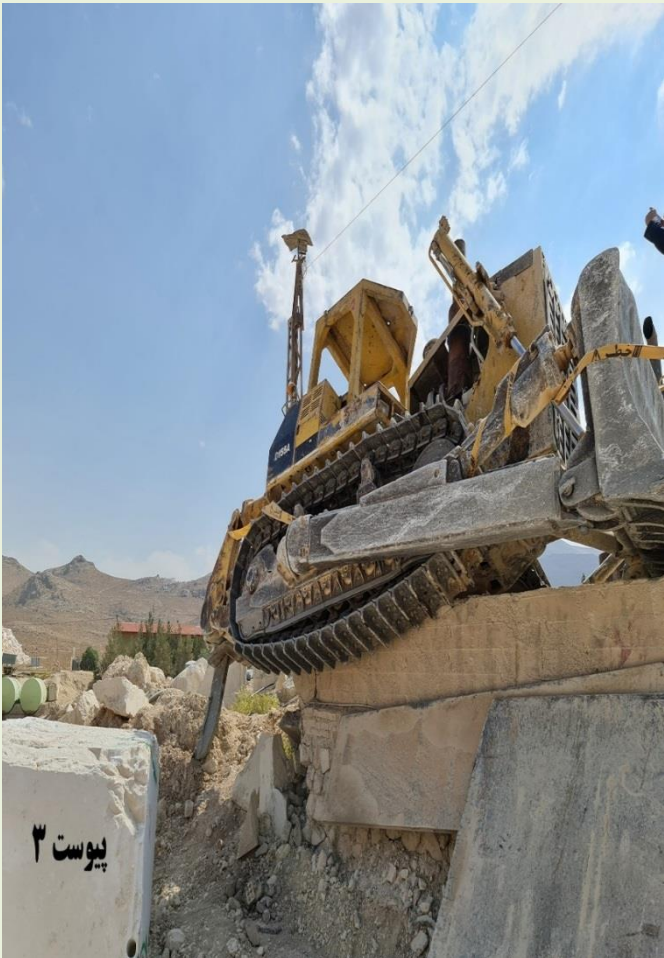
| | | | | <p>در یک واحد معدنی سنگ نما بلدوزر کوماتسو D155 در هنگام تعویض شیفت جلوی سوله تعمیرگاه متوقف بوده تا عملیات سرویسکاری صورت پذیرد و در اختیار راننده شیفت شب قرار گیرد. سرویسکار بلدوزر را به سمت عقب می برد تا در کنار کمپرسور هوای فشرده قرار دهد و نسبت به تمیز کردن فیلترهای هوا اقدام نماید. سپس با کشیدن اهرم گاز به طور کامل اقدام به خاموش نمودن بلدوزر می نماید. پس از سرویس کردن فیلترهای هوا بوسیله هوای فشرده، بر روی چرخ زنجیری و در مجاورت موتور به صورت نشسته قرار می گیرد تا بلدوزر را به سوله تعمیرگاه منتقل کند. از آنجایی که بلدوزر در حالت دنده عقب بوده و در هنگام خاموش کردن، اهرم گاز هم تا آخر کشیده شده بوده، به محض استارت زدن، بلدوزر به سمت عقب حرکت می کند و فرد حادثه دیده را بین زنجیر و رکاب قرار می دهد و با نیم دور گردش از روی پاهای متوفی عبور می کند. در ادامه چون پاکت بلدوزر بر روی زمین قرار داشته و بلدوزر به سمت عقب حرکت می کرده، پاکت پشت بلدوزر با حادثه دیده برخورد می کند و نامبرده را را به طور کامل تحت تماس و برخورد قرار می دهد و از بین میبرد (له می کند)</p> | | | | | | | |

| دروس آموخته و پیام های کلیدی | راهکارهای فنی پیشنهادی |
|---|---|
| <p>✓ بنا بر ماده ۹۵ قانون کار مسئولیت اجرای مقررات و ضوابط فنی و بهداشت کار بر عهده کارفرما یا مسئولین واحدهای موضوع ذکر شده در ماده (۱۸۵) این قانون خواهد بود هر گاه بر اثر عدم رعایت مقررات مذکور از سوی کارفرما یا مسئولین واحد، حادثه ای رخ دهد، شخص کارفرما یا مسئول مذکور از نظر کیفری و حقوقی و نیز مجازاتهای مندرج در این قانون مسئول است.</p> <p>✓ ماده ۸ قانون ایمنی در معادن: کارفرما موظف است دستورالعملهای ایمنی متناسب با نوع کار را به کارگران آموزش دهد.</p> <p>✓ ماده ۲۶ آئین نامه حفاظت و بهداشت عمومی کارگاهها: قبل از شروع به تعمیر، نظافت و روغنکاری ماشین آلات باید به طور اطمینان بخشی آنها را متوقف ساخت</p> <p>✓ عدم شناسایی مخاطرات بالقوه در فعالیتهای و عملیات معدنی یکی از مهمترین علل وقوع حوادث ناگوار در معادن می باشد.</p> | <p>✓ اخذ تعهد از کارفرما/پیمانکار مبنی بر رعایت اصول ایمنی و شناسایی مخاطرات ایمنی و بکارگیری اقدامات اصلاحی به منظور حذف و یا کنترل مخاطرات</p> <p>✓ تأیید صلاحیت فنی پیمانکاران سرویس و تعمیرات وسایل نقلیه سنگین به صورت دوره ای</p> <p>✓ افزایش میزان آگاهی و برگزاری دوره های آموزشی به منظور ارتقاء و بهبود نگرش مسئولین ایمنی و بهداشت نسبت به رانندگان و برنامه ریزی جهت پایش و کنترل این گروه در محیط کار</p> <p>✓ استقرار و نصب دستورالعمل های ایمنی مناسب از جمله رانندگی تدافعی وزارت صمت</p> <p>✓ بکارگیری سیستم Tag out و Lock out در کلیه کارهای تعمیر و نگه داری</p> <p>✓ تهیه، تدوین و الزام به اجرای مجوز انجام کار</p> <p>✓ استفاده از تجهیزات حفاظت فردی</p> |
